### Tödliche Unfälle bei der Arbeit

### **Verlust einer Hand bei der Störungsbeseitigung an einem Feldhäcksler**

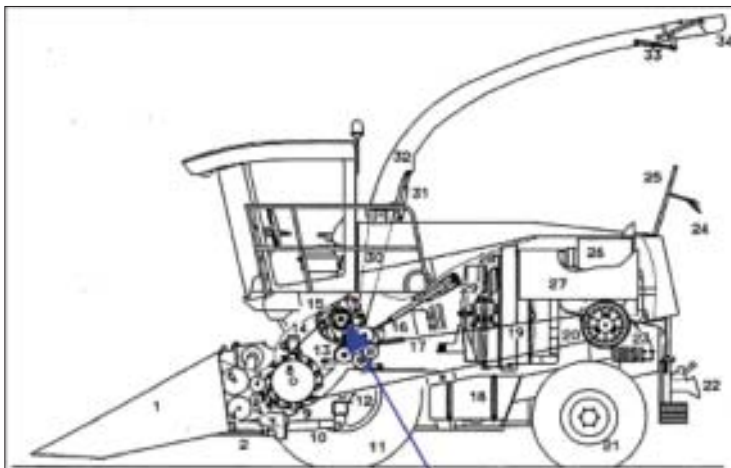
Abbildung 33:  
Schaufelradwelle des Feldhäckslers

Zur Unterstützung des Schnittguttransportes ist im aufsteigenden Teil des Auswurfschachtes ein Auswurfbeschleuniger in Form einer schnell laufenden Schaufelradwelle installiert (Abbildung 33). Dieser dient dem Erreichen der erforderlichen Auswurfgeschwindigkeit für das Häckselgut, stellt jedoch auch eine Schachtverengung dar, so dass es an dieser Stelle gelegentlich zu Verstopfungen kommt. Zur Störungsbeseitigung kann man durch eine Einstiegsluke an der Fahrzeugseite den Schachtteil erreichen, hinter dem sich der Auswurfbeschleuniger befindet. Zum Reinigen kann der Schacht unterhalb der Welle

Am Unfalltag kam es gegen 19 Uhr, bedingt durch das nasse Gras und Verschmutzungen durch Erde (viele Unebenheiten/Maulwurfshügel), zu einer solchen Verstopfung im Bereich des Auswurfbeschleunigers, was unter diesen Einsatzbedingungen nicht unüblich sein soll. Der Beschäftigte schaltete von der Fahrerkabine aus den Geräteantrieb ab (Antrieb der Messertrommel, der Häckselwelle und des Auswurfbeschleunigers), baute dann den Grasschacht aus und reinigte von unten die Schaufelradwelle. Ein Nachlaufen der Welle ist in einem solchen Verstopfungsfall ausgeschlossen, weil das verstopfte Schnittgut die Drehbewegung in kürzester Zeit zum Stillstand bringt. Nachdem die Welle wieder beweglich war, startete er vom Fahrerplatz aus kurzzeitig den Antrieb (bei noch nicht wieder eingebautem Grasschacht), um Restverschmutzungen „auszublasen“. Nach erneutem Abschalten des Antriebs verließ er den Führerstand und stieg nochmals durch die seitliche Revisionsöffnung in das Fahrzeuginnere, möglicherweise

um das ausgebaute Schachtstück wieder zu montieren. Kurz danach kam er mit der linken Hand in die noch nachlaufende Schaufelradwelle des Auswurfbeschleunigers, die ihm die Hand zerfleischte und fast vollständig abschnitt.

Die Ermittlungen ergaben, dass er wegen der herrschenden Dunkelheit wohl versucht hatte, ein Feuerzeug anzuzünden, und dabei das Gleichgewicht verlor. Beim Versuch, sich an der Schachtwand abzustützen, rutschte er ab und kam an der Stelle, wo der Schacht noch offen war, mit der linken Hand in die Schaufelradwelle, die trotz abgeschaltetem Antrieb noch mit relativ hoher Geschwindigkeit nachgelaufen sein muss. Der Verunfallte konnte die Revisionsluke noch aus eigener Kraft verlassen, brach dann aber zusammen, worauf sein Kollege per Handy die Rettungsleitstelle informierte.

Als Hauptursache für den Unfall wird angesehen, dass der Beschäftigte entgegen den Bedienungsvorschriften den Geräteantrieb eingeschaltet und damit den Auswurfbeschleuniger aktiviert hat, ohne zuvor den als Schutzvorrichtung wirkenden Grasschacht wieder eingebaut zu haben. Dieser hätte auch im Sturzfall das unabsichtliche Berühren der Schaufelradwelle verhindert. Der Beschäftigte hat die Herstellervorgabe missachtet, vor jeglichen Eingriffen in die Maschine sowohl den Geräteantrieb als auch den Fahrtrieb durch Abziehen des Zündschlüssels vollständig stillzusetzen.

zustufen ist, fehlt jegliche Beleuchtung bzw. Beleuchtungsmöglichkeit (z. B. über die Bordspannung schaltbare Leuchte, Steckdose für Handlampe o. Ä.), obwohl die bestimmungsgemäße Verwendung des Häckslers das Arbeiten auch in der Nacht bzw. bei Dunkelheit nicht ausschließt. Die Beleuchtung ist zwingend notwendig, um im Dunklen eine Reinigung durchführen und insbesondere auch erkennen zu können, ob der Auswurfbeschleuniger noch dreht oder schon stillsteht.

Die Möglichkeit einer „Verstopfung“ ist vom Hersteller offensichtlich überhaupt nicht in Betracht gezogen worden, zumindest finden sich in der Betriebsanleitung keinerlei Hinweise zur Vorgehensweise bei einer solchen Störungsbeseitigung. Die Dokumentation enthält auch keine Angaben, wie lange der Auswurfbeschleuniger im ungünstigsten Fall tatsächlich nachlaufen kann.

Der Arbeitgeber wurde in der Konsequenz aufgefordert, seine Gefährdungsbeurteilungen zu konkretisieren und mit praxisnahen Betriebsanweisungen zu untersetzen.

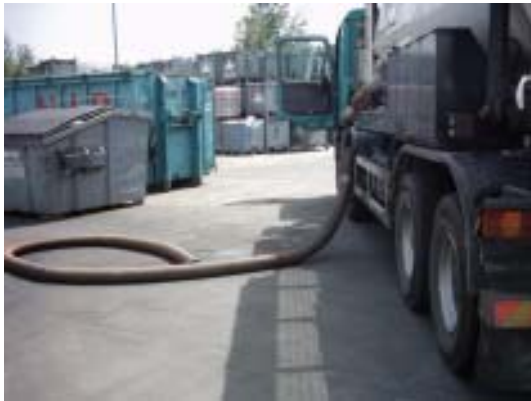
Abbildung 34:

Bei der Entsorgung von Strahlmittelabfällen aus der Metallindustrie kommt es während des Umfüllens in für die Weiterverwertung geeignete Behältnisse oft zu starker Staubentwicklung. Um die Staubexposition für die Beschäftigten zu reduzieren, beabsichtigte der Geschäftsführer eines Entsorgungsunternehmens, zukünftig diese Umfüllarbeiten mit Hilfe eines Saugfahrzeuges durchführen zu lassen. Nachdem jedoch ein erster Versuch zur Umverpackung auf Grund von Verklumpungen und erdigen Beimischungen abgebrochen wurde, entschloss man sich, den bereitstehenden Saugwagen zu nutzen, um zwei weitere Container mit Strahlmittelabfall eines anderen Unternehmens umzupacken. Der Staub wurde aus dem Container abgesaugt und in Big Bags eingefüllt. Die Entleerung des ersten Containers verlief problemlos. Zu Beginn der Entleerung des zweiten Containers kam es jedoch zu einer Verpuffung, bei der zwei Männer schwere Verletzungen, zum Teil Verbrennungen 4. Grades, erlitten.

Abfallschlüssel „gebrauchte Strahlmittel mit Ausnahme derjenigen, die unter 120116 fallen (Strahlmittel mit gefährlichen Stoffen)“. Damit fiel jedoch die Zusatzinformation des Erzeugers weg, dass es sich um Strahlsand mit Aluminium-Abrieb handelt! Es gab keine Hinweise mehr, dass bei der Entsorgung durch den im Strahlmittelabfall enthaltenen Aluminiumstaub eine Explosionsgefahr besteht, was in der Kausalkette als eine wesentliche Unfallursache anzusehen ist.

Zum Umgang mit dem Industriesaugzug waren die Beschäftigten an Hand einer Betriebsanweisung nachweislich unterwiesen. Sie waren aber nicht hinsichtlich des Umgangs mit explosionsgefährlichen Stäuben unterwiesen und hatten auch keine Anhaltspunkte, um eine Gefährdung zu erkennen. Dass dieser Abfall beim Strahlen von Aluminiumdruckgussteilen angefallen war, war vor Ort nicht bekannt. Der Vorarbeiter hätte nach eigenen Aussagen die Arbeiten verweigert, wenn er durch den geringsten Hinweis einen Verdacht auf die Explosionsgefahr gehabt hätte. Ihm war bewusst, dass das zum Einsatz kommende Saugfahrzeug nur für inertem Staub geeignet war, nicht aber für das Umfüllen von Stäuben, die eine explosionsfähige Atmosphäre bilden können. Dass dieser Staub (Strahlmittelabfall aus der Aluminiumindustrie, eingestuft als nicht gefährlicher Abfall, Abfallschlüsselnummer 120117-Strahlmittelabfall) mit Luft eine explosionsgefährliche Atmosphäre bilden konnte, war ihm nicht bewusst. Er hat somit auch der Mannschaft des Saugfahrzeugs keine weiteren Informationen gegeben.

In Auswertung des Unfalls versicherte das Entsorgungsunternehmen, den beabsichtigten Anordnungen des LAS sofort und umfassend nachzukommen. Eine Nachkontrolle ergab: Die tatsächlichen Gefahren, die bei Tätigkeiten mit aluminiumhaltigen Strahlmitteln dieser Firma entstehen können, wurden im Rahmen einer Gefährdungsbeurteilung gemäß § 7 GefStoffV ermittelt und der Umgang mit diesem Staub in einer Betriebsanweisung geregelt.

Die Beschäftigten sind über die auftretende Gefährdung und die erforderlichen Schutzmaßnahmen vor Aufnahme weiterer Tätigkeiten mit diesem Strahlmittel nachweislich unterwiesen. Behälter mit diesem Strahlmittelabfall sind so gekennzeichnet und mit Zusatzinformationen versehen, dass die Beschäftigten vor möglichen Gefahren gewarnt sind.

Grundlage dieser Festlegungen war eine Neueinstufung des Staubes: In Zusammenarbeit mit dem Erzeuger wurde festgelegt, den Abfall unter der Abfallschlüsselnummer 120116 als „Strahlmittelabfall mit gefährlichen Stoffen“ einzustufen. Er hat ebenso die Möglichkeit, den Abfall in bauartzugelassene Behälter zu füllen, welche dann ohne weitere Behandlung direkt in einer Sonderabfallverbrennungsanlage entsorgt werden könnten. Bis zur nächsten Staubansammlung in entsprechender Menge ist die Entscheidung über die Entsorgungsvariante zu treffen.

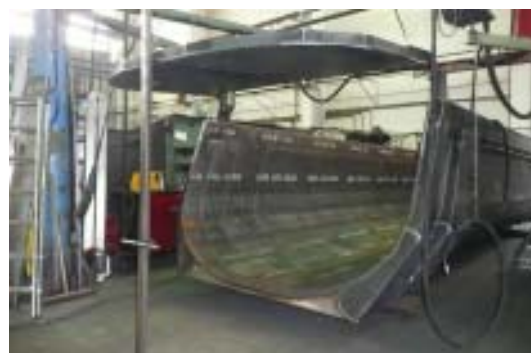
sen Arbeitsplätzen waren unter anderem Anschlagsschienen für die Muldenklappen anzuschweißen. Dazu musste der jeweilige Schweißer in der Mulde am Muldenrand arbeiten. Die Muldenklappe wurde während des Schweißvorganges mittels einer Stahlstütze offen gehalten (siehe Abbildung 35). Nach Fertigstellung einer Mulde wurde diese mittels Hallenbrückenkran angehoben und zu einem nebenstehenden Transportwagen geführt. Bei diesem Transportvorgang stieß eine Mulde (B/L/H = 2,5m x 7,9m x 1,5m; Gewicht ca. 2500kg) an die Stahlstütze einer Muldenklappe. Diese kippte weg und die Muldenklappe fiel zu. Durch das Zuschlagen der 150 kg schweren Muldenklappe wurde der darin Beschäftigte getroffen und in die Mulde gestoßen, wobei er sich schwere innere Verletzungen zuzog. Er verstarb nach 29 Tagen. Die Unfalluntersuchung ergab, dass neben der unfallauslösenden Kollision mehrere Unzulänglichkeiten den Unfall verursacht haben:

Der sich mit dem Arbeitsbereich der Schweißer teilweise überschneidende Verkehrsweg zum Transport der Mulden war nicht so bemessen, dass er nach seinem Bestimmungszweck sicher benutzt werden konnte. Das Verladen der Mulden auf den Transportwagen bedurfte einer sehr hohen Aufmerksamkeit. Durch Fehlhandlungen (z. B. Schwenken der am Hallenbrückenkran hängenden Mulde) war im vorgegebenen Verladebereich eine Kollision mit der angehobenen Muldenklappe oder der Stahlstütze nicht auszuschließen.

Abbildung 35: Eine offene Muldenklappe

Das Unterstellen von nur einer Stahlstütze, welche unbefestigt auf dem Hallenfußboden stand und an den Verkehrsweg heranragte, garantierte kein sicheres Offenhalten der Muldenklappe bei einer Kollision mit einer Last.

Zur Abwicklung eines sicheren innerbetrieblichen Verkehrsablaufes existierten nur unvollständige bzw. keine schriftlichen Betriebsanweisungen. Speziell für diesen Muldenfertigungsbereich lagen keine Anweisungen vor. Unterweisungen waren nicht dokumentiert. Die Schweißer konnten während der Transporte der Mulden ihre Arbeitsplätze beibehalten. Die drohende Gefahr von Kollisionen und das Umstürzen der Stahlstützen, gerade bei den vorgefundenen beengten Platzverhältnissen, war betrieblicherseits nicht erkannt worden. Insgesamt wurde deutlich, dass der gesamte Arbeitsbereich, der viele verschiedene Arbeitsaufgaben umfasst, nicht im Sinne des § 5 ArbSchG beurteilt war und dass keine geeigneten Maßnahmen für die Sicherheit der Beschäftigten getroffen waren.

Unverzüglich nach diesem schweren Unfall veranlasste der Betrieb, die Gefährdungen im Bereich der Muldenfertigung qualitativ neu zu bewerten und entsprechende Maßnahmen einzuleiten: Durch den Rückbau von zwei Montagearbeitsplätzen konnte die Verkehrsfläche erweitert werden. Die Transportwege wurden neu dimensioniert und farblich gekennzeichnet. Die Standflächen der Transportwagen wurden mit Begrenzungslinien versehen. Zum sicheren Offenhalten der Muldenklappen wurden die Stahlstützen durch geeignete Vorrichtungen ersetzt. Die Beschäftigten wurden an Hand einer neu erstellten Betriebsanweisung über die technologischen und organisatorischen Veränderungen aktenkundig unterwiesen. Das Landesamt für Arbeitsschutz wurde fortlaufend über den Verlauf der Mängelabstellung informiert.

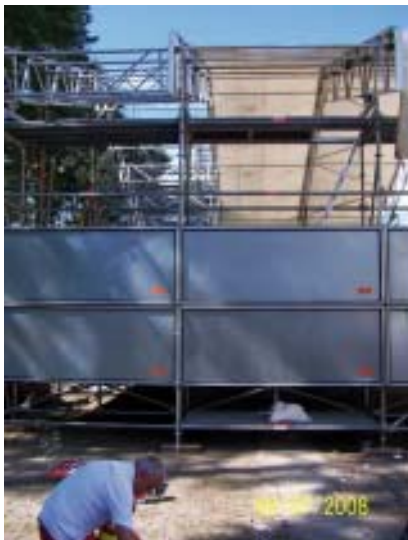
Im Rahmen ihrer Lehrausbildung zum Gerüstbauer hatten vier Auszubildende auf einer Freifläche ihrer Bildungseinrichtung eine so genannte Kederhalle (eine Bühne mit Überdachung - siehe Abbildung 36) zu erstellen. Die jungen Monteure waren dabei, die Kederdachplane im Mittelfeld über den First des Daches zu ziehen. Gezogen wurde mit einem Rüststrick, welcher an je einem beidseitig in der Plane eingelassenen Ring befestigt war. Zwei Auszubildende standen auf der obersten Gerüstlage (Höhe 4,30 m). Beide trugen eine Persönliche Schutzausrüstung (PSA) gegen Absturz (Auffanggurt MKA 20 und Verbindungsmittel S12 KM), wobei einer der beiden der Weisung des verantwortlichen Ausbilders zum Anschlagen der PSA nicht nachgekommen war.

Der Unfall resultiert aus einer Ursachenkette: Das Kederdach ließ sich nicht entsprechend den Herstellerangaben der Firma montieren. Der Aufbau sollte in anderer Weise erfolgen. Dabei wurde die Gefahrensituation nicht richtig eingeschätzt. Kollektive Sicherungsmaßnahmen wurden nicht für zweckmäßig gehalten. Der Auszubildende kam der Anweisung, sich mit PSA zu sichern, nicht nach und der Ausbilder bemerkte das nicht. Unfallauslösend war, dass der Ring aus der Plane riss.

Abbildung 36: eine Teilansicht der Kederhalle

Nach genauer Prüfung der Aufbauanleitung des Gerüstherstellers und deren praktischer Umsetzung wurde deutlich, dass es nicht möglich war, die Kederhalle nach den Herstellerangaben zu erstellen. Zum Beispiel sollte die Plane mit Hilfe der Seile gleichmäßig von der gegenüberliegenden Traufseite durch den gesamten Keder gezogen werden, wobei alle Monteure auf dem Erdboden stehen. Zur Unterstützung der Leichtgängigkeit des Ziehvorgangs wurde vom Hersteller Silikonöl oder einfaches Spülmittel als Hilfsmittel empfohlen. Diese Aufbauvariante ließ sich lt. Aussage der Ausbilder in der Praxis trotz Verwendung eines Spülmittels nicht umsetzen. Die Planen klemmten in ihren Führungen und die Kraft der Monteure reichte nicht, um sie über den First zu ziehen.

Die Gerüstfirma stellte klar, dass es sich bei der verwendeten Kederhalle um ein altes Modell handelt, dass die Probleme und mögliche Unfallgefahren bekannt sind und die Plane deshalb in dieser Form bereits 2006 aus der Produktpalette genommen wurde. Der Gerüstersteller wurde über seinen zuständigen Außendienstmitarbeiter durch das LAS beauftragt, diese Information an alle Nutzer des alten Modells weiterzuleiten.

Die neue Technologie des Gerüsterstellers sieht vor, ein Gerüstrohr in einen Hohlraum der Plane zu ziehen und Seile an den Rohrenden zu befestigen. Effekt dieser Vorgehensweise ist, dass auch bei erhöhter Zugkraft die Plane nicht reißt. Die Kräfte werden gleichmäßig verteilt und es muss kein Monteur im Firstbereich des Daches zum Einziehen stehen.

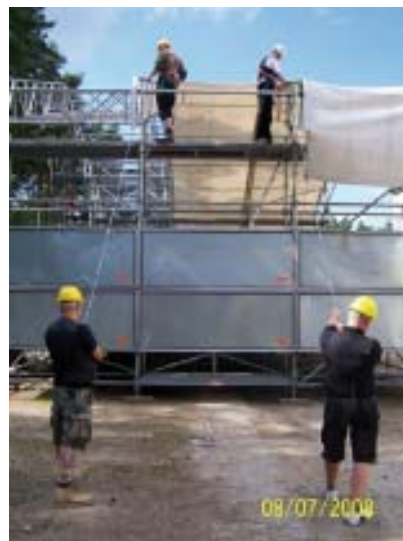
Da die Kederplane sich nur sehr schwer ziehen ließ, zogen die beiden Auszubildenden auf der obersten Gerüstlage sowie die beiden anderen Auszubildenden auf dem Erdboden gleichzeitig mittels der zwei Seile auf jeder Seite der Plane mit sehr großem Kraftaufwand. Als eine Planenöse plötzlich aus der Vernähung riss, verlor der nicht mit PSA Gesicherte den Halt. Er fiel zwischen der obersten Gerüstlage und dem Dachüberstand mit den Unterarmen und dem Gesicht auf den Boden.

Da in der Aufbau- und Verwendungsanleitung auf die Notwendigkeit der Anpassung an die Vor-Ort-Bedingungen hingewiesen war, wandte sich der Anwender nicht an den Hersteller, sondern entwickelte eine abweichende Aufbauvariante. Zum Ziehen der Plane sollten zwei Auszubildende unter Verwendung von Anseilschutz in die Binder klettern, um so Stück für Stück die Plane unterstützend zu ziehen.

Abbildung 37: Nachgestellte Unfallsituation
