Tödliche Unfälle bei der Arbeit

Auffälligkeiten bei der Unfalluntersuchung

Absturz vom Dach mit tödlichem Ausgang

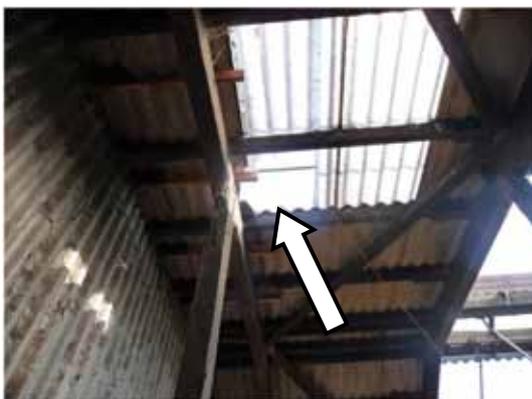
Abbildung 17: Die Durchbruchsstelle

Ursache des Unfalles ist, dass für diese Arbeiten auf dem Dach keine Arbeitsschutzvorkehrungen

getroffen worden waren: der Beschäftigte betrat eine nicht durchbruchssichere Lichtplatte. Für das Betreten von Wellpolyesterdächern waren keine Lauf- bzw. Arbeitsstege eingesetzt worden. Innenliegende Fangnetze waren nicht angebracht. Eine Absturzsicherung mittels Anseilschutz war ebenfalls nicht vorhanden. Die Unfalluntersuchung ließ grundlegende Arbeitsschutzdefizite des Arbeitgebers erkennen. Derartige Unfälle ließen sich durch eine Verpflichtung zur regelmäßigen Weiterbildung von verantwortlichen Personen, insbesondere von Kleinunternehmen und Existenzgründungen, vermeiden.

Die Unfalluntersuchung erfolgte am Unfalltag im Beisein des Arbeitgebers und der beiden Kollegen des Verunfallten. Es wurde mit sofortiger Vollziehung angeordnet, die Arbeiten auf dem Dach der betreffenden Halle einzustellen und erst wieder aufzunehmen, wenn geeignete Absturzsicherungen und Einrichtungen zum gefahrlosen Begehen der Dachflächen zur Verfügung stehen. Für die Nachkontrollen in dieser Firma wurde ein verkürztes Besichtigungsintervall festgelegt.

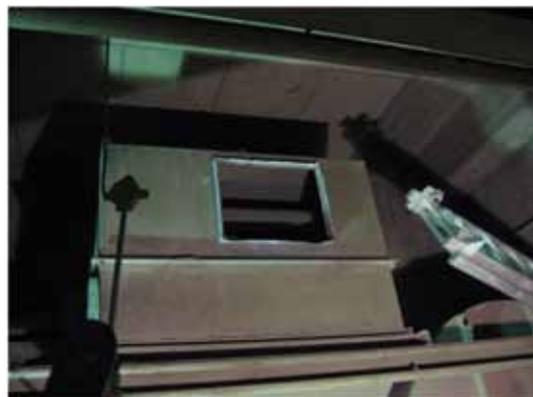
Abbildung 18: Der Standplatz des Verunfallten

Die Brennschneidarbeiten erfolgten auf einer Leiter stehend. Da das abgeschnittene Teil des Lüftungsschachtes nicht wie vorgesehen herunter fiel, begab sich ein Beschäftigter mit Hilfe der Leiter auf ein benachbartes Teil der Lüfterabdeckung und versuchte von dort aus, den abgetrennten Teil des Lüftungsschachtes mittels Handkraft zu Boden zu bringen. Die vorhandene Deckenhalterung des Lüftungsschachtes hielt dem Kräfteinsatz nicht stand, so dass der gesamte Lüftungsschacht herunter fiel und die Beleuchtung mitriss. Dabei verlor der Beschäftigte das Gleichgewicht und stürzte ab. Er erlitt einen Schädelbasisbruch und verstarb nach 37 Tagen.

Die Bereitstellung einer Leiter war für Arbeiten mit hohem manuellen Kräfteinsatz und möglichem Gleichgewichtsverlust ungeeignet. Es fehlte für die Arbeiten in der Höhe eine Absturzsicherung. Unfallbegünstigend wirkte sich aus, dass für die

Tätigkeiten keine Gefährdungsbeurteilung vorlag und Maßnahmen gegen Absturz generell nur unzureichend getroffen worden waren. Auf Veranlassung des LAS wurde die Technologie zur Demontage verändert. Die Arbeiten erfolgen zukünftig nicht mehr von einer Leiter aus, sondern über Hubarbeitsbühnen, welche eine Krafftausübung aus gesichertem Standplatz erlauben.

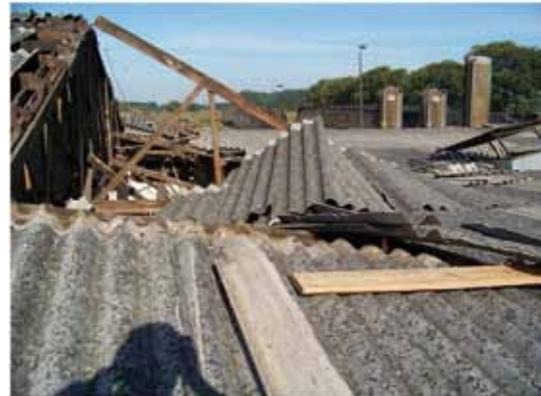
Abbildung 20: Das eingestürzte Dach

Ohne im Nachhinein erkennbaren Grund begab sich der Beschäftigte auf eine Laufbohle auf einem scheinbar noch intakten Teil der Dachkonstruktion des direkt angrenzenden eingestürzten Daches. Das beschädigte Dach gab nach und er stürzte ca. 5 m tief ab. Dabei zog er sich Verletzungen an der Halswirbelsäule zu.

Der Arbeitgeber wollte die Abrissarbeiten ohne Vorliegen einer konkreten Abbruchtechnologie/-anweisung (Gefährdungsbeurteilung) durchführen lassen. Die Entscheidungen, mit welcher Technologie und unter welchen Sicherheitsmaßnahmen die Arbeiten durchgeführt werden, sollten erst unmittelbar vor Ort getroffen werden. Das Fehlen einer Absturzsicherung, der Abbrucharweisung im Sinne einer Gefährdungsbeurteilung nach dem Arbeitsschutzgesetz und die nicht durchgeführte

Unterweisung aufgrund der Besonderheiten der Baustelle stellten die Hauptursachen für den Arbeitsunfall dar.

Das LAS veranlasste, dass zukünftig bei Arbeiten auf Dächern ab einer möglichen Absturzhöhe von drei Metern geeignete Absturzsicherungen zu verwenden sind. Abzubrechende und daran angrenzende Bauteile sind vor Beginn der Abbrucharbeiten auf ihren baulichen Zustand zu untersuchen. Für die Abbrucharbeiten ist die Erstellung einer Abbrucharweisung vorgeschrieben, die insbesondere alle sicherheitstechnischen Angaben enthalten muss. Anhand der Abbrucharweisung sind die Beschäftigten über die Besonderheiten der Baustelle zu unterweisen. Die veranlassten Maßnahmen werden durch das LAS überwacht.
