1.1 Entwicklung der meldepflichtigen und tödlichen Arbeitsunfälle

1.2 Tödliche Unfälle bei der Arbeit

1.3 Untersuchung von tödlichen und bemerkenswerten² Unfällen bei der Arbeit

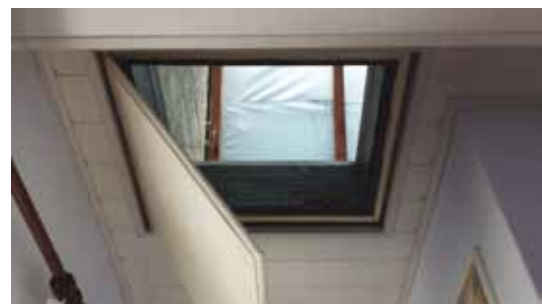
Abbildung 23: Die Dachbodenluke

Die OSB-Fußbodenplatten waren verlegt. Es war nur noch die Dachbodenluke (Abb. 23) zu reinigen. Damit beim Öffnen der Dachbodenluke der sich angesammelte Bauschmutz nicht ins bewohnte Untergeschoss fällt, sollten die darauf liegenden Späne mit einem handelsüblichen Staubsauger entfernt werden. Dabei schlug die Dachluke nach unten auf. Der Beschäftigte stürzte kopfüber in den Flur der darunterliegenden Etage und über die viertelgewendelte Treppe ins Erdgeschoss. Er zog sich eine Halswirbelfraktur zu und verstarb an der Unfallstelle.

Für die Arbeiten auf dem Dachboden wurde die nicht trittsichere Dachluke nicht als mögliche Gefahrenquelle erkannt und nicht gesichert. Nach Auswertung des Unfalles durch das LAS hat der Bauherr eine zweite Dachbodenklappe anbringen lassen, welche sich nach oben in den Dachboden öffnen lässt und trittsicher nach unten geklappt werden kann.

Die Gefahr besteht in der Konstruktion derartiger Dachbodenluken, die sich nach unten öffnen lassen, ohne dass eine besondere Schlosssicherung vorhanden ist. Sie bieten keine Trittsicherheit und sind somit immer eine Gefahr für Personen, die sich bei geschlossener Bodenluke auf dieser Ebene aufhalten. Dieser Sachverhalt findet nunmehr besondere Berücksichtigung bei der Bewertung der auf Baustellen vorzuhaltenden Gefährdungsbeurteilungen durch Aufsichtsbeamtinnen und -beamte des LAS.

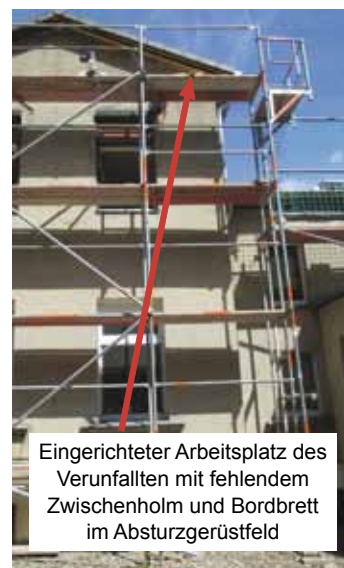
Abbildung 24:
Die Unfallstelle

Der tödliche Sturz ereignete sich, da das Arbeitsgerüst nicht vollständig mit dem vor-

geschriebenen dreiteiligen Seitenschutz ausgestattet war. Zum Unfallzeitpunkt war nur der Handlauf im Bereich des Arbeitsplatzes montiert. Es fehlten der vorgeschriebene Zwischenholm und das Bordbrett. Ein passendes Bordbrett und ein entsprechender Zwischenholm wurden in der 3. Gerüstlage unterhalb des Arbeitsplatzes gefunden.

Das LAS ordnete der Dachdeckerfirma an, den Seitenschutz zu ergänzen und eine Prüfung des Gerüsts durch den Gerüstersteller durchführen zu lassen. Weiterhin wurde veranlasst, dass die Gefährdungsbeurteilung der Dachdeckerfirma fortgeschrieben wird. Die Prüfung von Gerüsten vor der Benutzung wurde organisiert und in der Gefährdungsbeurteilung dokumentiert. Weiterhin wurde die psychische Belastung in die Gefährdungsbeurteilung mit aufgenommen und Maßnahmen bei emotionaler Inanspruchnahme durch Unfälle festgelegt.

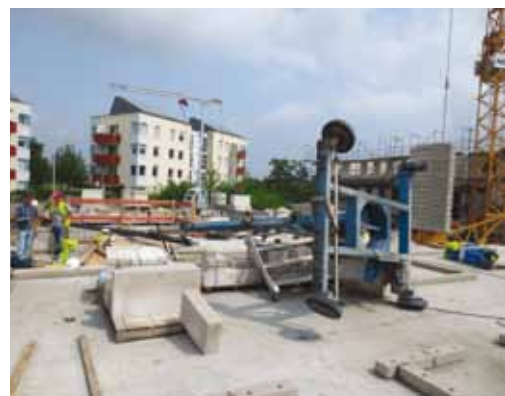
Abbildung 26: Umgestürzter Maurerkran

1. Zu einem Unfall mit zwei verletzten Personen (schwere Kopfverletzungen, Hüftverletzungen) führte die unsachgemäße Verwendung eines Minikranes Typ Lissmac LMK 300 TFE mit einem Steingreifer Typ Vario VSG 510. Diese wurden zum Anheben einer Steinpalette (ca. 480 kg) verwendet. Dadurch wurde die maximale Tragfähigkeit des Minikranes von 300 kg überschritten und es kam zum Umsturz desselben.

- Zu einem Umsturz des Minikranes kann es durch Fehlbedienung und eine Überschreitung des maximalen Transportgewichtes kommen. Die Minikrane haben keine Überlastschalter. Hebt man also mit einem 300 kg-Kran unzulässiger Weise ein Kalksandstein-Element mit 400 kg bzw. versucht man mehrere Steine gleichzeitig oder wie bei o. g. Unfall eine ganze Steinpalette zu heben, ist die Standsicherheit nicht mehr gegeben und der Minikran stürzt um.

Im Rahmen der Unfallauswertung wurden dem Arbeitgeber durch das LAS die Schulung und Unterweisung der Beschäftigten, die regelmäßige Überprüfung der Arbeitsmittel (Minikran und Lastaufnahmemittel) und der Kalksandstein-Mauersteine auf Beschädigung mündlich angeordnet. Diese Maßnahmen wurden umgehend durch den Arbeitgeber auf der Baustelle umgesetzt. Die bereits vorhandenen betrieblichen Regelungen wurden überarbeitet und dem LAS vorgelegt.

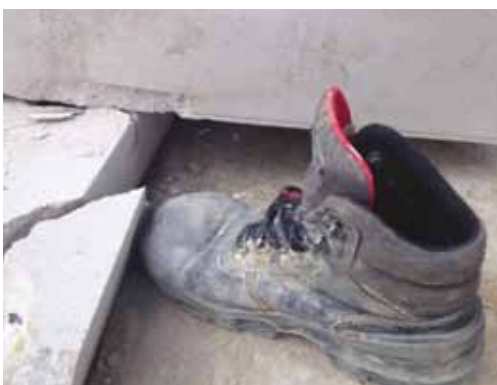
Abbildung 27: Deformierung der Zehenkappe des S3 Schuhs

2. In einem anderen Fall rutschte ein 190 kg schweres Kalksandsteinelement aus der Greifzange des Steingreifers. Das hatte, obwohl der Beschäftigte S3-Sicherheitsschuhe trug, schwere Fußverletzungen mit Zehenamputation zur Folge.

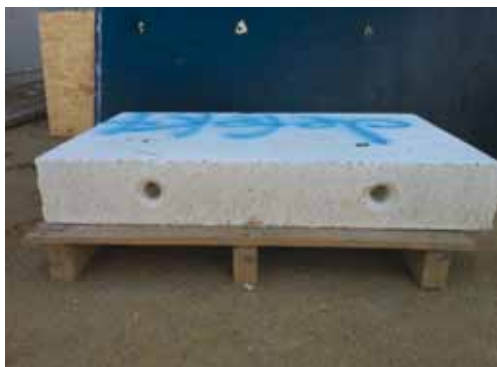
Abbildung 28: Beschädigte Aufnahmeöffnung am KS-Stein

- Die Last des Kalksandsteines (variiert zwischen 25 - 300/400 kg) wird mittels Handgriffen an der Greifzange vom Beschäftigten unmittelbar vor seinem Körper geführt. Fällt die Last aus dem Lastaufnahmemittel, kommt es fast immer zu Fußverletzungen.
- Durch die Greifzange werden die Kalksandsteine ausschließlich kraftschlüssig angehoben. Haltedorne von nur einigen Millimeter Abmessungen bewirken einen geringfügigen Formschluss. Die Haltedorne müssen regelmäßig auf ihre Abnutzung hin überprüft werden.
- Ein unbeabsichtigtes Aufsetzen oder Verhaken des Steines kann zu einem Lösen der Greifzange und einem Herabfallen der Last führen.
- Materialfehler in den Kalksandsteinen, insbesondere im Bereich der Transportöffnungen, können ebenfalls zum Herabfallen der Steine führen. Deshalb muss vor dem Anheben der Steine die Beschaffenheit des Kalksandsteinelementes augenscheinlich geprüft werden.

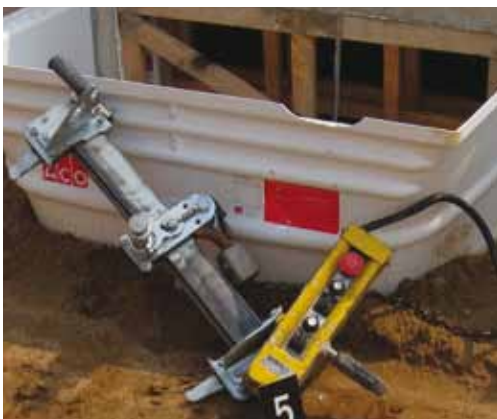
Abbildung 29: Die Greifzange

In Auswertung der o. g. Unfalluntersuchungen durch das LAS, den Arbeitgeber und die BG BAU wurde außerdem festgestellt, dass die Steinversetzhilfen, insbesondere die Greifzange und ihre Konstruktion, nicht ausreichend den erforderlichen Sicherheitsstandards entsprechen. So dürfen z. B. ausschließlich kraftschlüssig wirkende Lastaufnahmemittel nicht zum Schwenken über Personen verwendet werden - hier wird der zu versetzende Stein grundsätzlich über die Füße des Maurers geführt, ein Herabfallen des Steines führt automatisch zu Fußverletzungen.

Mit den ausschließlich kraftschlüssig wirkenden Lastaufnahmemitteln werden immer schwerere Kalksandsteinelemente transportiert (300 - 500 kg). Eine ausreichende Sicherheit des Lastaufnahmemittels ist bei dieser Art der Konstruktion nicht hinreichend gegeben.

Der DGUV Fachbereich Bauwesen, Sachgebiet Hochbau, Themenfeld Bauen mit Fertigteilen, wird sich auf Anregung des LAS und der Präventionsabteilung Berlin der BG BAU nun eingehend mit der oben genannten Problematik befassen und hat ein entsprechendes Forschungsprojekt „Tragfähigkeitsversuche mit Versetzgeräten“ beantragt.

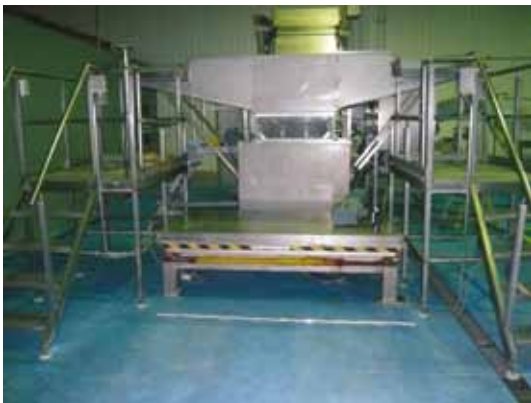
Abbildung 30:

Vermutlich wollte der Verunfallte am Unfalltag den Arbeitsablauf im Brecher beschleunigen und versuchte daher, die Ware im Brecher mit dem Fuß zu zerkleinern. Dazu stieg er entgegen der mündlichen Arbeitsanweisung vom Arbeitspodest auf die sich auf dem Hubarbeitstisch befindliche, tiefgefrorene Ware. Von dort aus gelangte der Verunfallte, von oben über die seitlichen Schutzbleche

des Brechers, mit dem Fuß auf die Ware im Brecher. Dabei erfassten die Brecherwellen das rechte Bein des Verunfallten. Ein Mitarbeiter in der Halle hörte einen Schrei des Verunfallten und betätigte einen Not-Aus-Schalter an der Sortieranlage, wodurch der Brecher gestoppt wurde. Der Verunfallte war aber bereits von den Brecherwellen bis zum Unterleib eingezogen und verstarb noch am Unfallort.

Brecher mit Arbeitsbühnen und Hubarbeitstisch

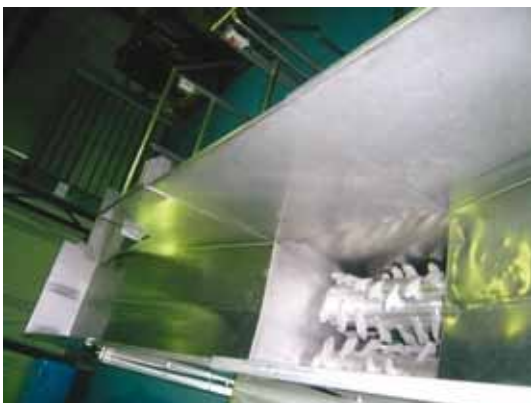
Abbildung 31: Ungesicherte Brecherwellen

- Die Brecherwellen waren von oben nicht gesichert.
- Durch den Arbeitgeber wurde die Schnittstelle Hubarbeitstisch / Brecher nicht richtig beurteilt. Es wurde nicht erkannt, dass

trotz der Seitenverkleidung des Brechers über den Hubarbeitstisch der Zugang von oben zum Gefahrenbereich der Brecherwellen möglich war. Der ungesicherte Zugang von oben zu den Brecherwellen war auch technologisch nicht erforderlich, da die Ware seitwärts über die Rutschen dem Brecher zugeführt wird.

Im Rahmen der Unfalluntersuchung ordnete das LAS an, dass für die Sortieranlage vor der Wiederinbetriebnahme eine sicherheitstechnische Bewertung durchzuführen ist und dabei festgestellte Mängel abzustellen sind. Durch den Arbeitgeber wurden daraufhin in Zusammenarbeit mit dem TÜV Rheinland die Gefährdungsbeurteilung überarbeitet und folgende Maßnahmen umgesetzt:

- Über den Brecherwellen wurde ein Gitterrost aus Edelstahl montiert.
- Am Hubarbeitstisch wurde in Richtung Brecher ein Übersteigschutz angebracht.
- Die Arbeitsweise an der Sortieranlage wurde geändert. Im Brecher aufschwimmende Ware wird vom leergeräumten Hubarbeitstisch aus zerstoßen. Dies erfolgt mit einer Edelstahlstange durch das neu montierte Gitterrost über den Brecherwellen. Die Edelstahlstange erhielt dazu einen zusätzlichen Anschlag, so dass diese nicht in die Brecherwellen gelangen kann.
- Es wurden schriftliche Betriebsanweisungen zu den Arbeitsvorgängen an der Sortieranlage erstellt und die Beschäftigten wurden unterwiesen.
