1. Unfallgeschehen

Schwerer Unfall bei der Abfallbeseitigung

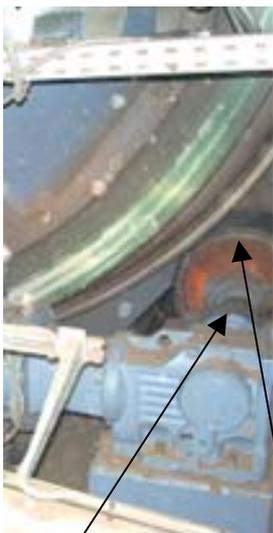
Abbildung 50:
Siebtrommel:
Fehlende
Schutzeinrichtungen

Die Ermittlungen des LAS und der Kriminalpolizei ergaben, dass sich der Unfall bei Reinigungsarbeiten mittels Handfeger an einer ungesicherten Einzugsstelle zwischen dem Antriebsmotor und der Antriebsrolle der Siebtrommel ereignet

haben muss (Abbildung 50). Hierbei wurde der rechte Arm der Beschäftigten eingezogen. Sie erlitt schwere Verletzungen, die dazu führten, dass der rechte Arm bis zum Ellenbogen amputiert werden musste.

- Im Arbeitsbereich fehlten mehrere Schutzvorrichtungen an der Abfallzerkleinerungsanlage. Nach Aussage der Beschäftigten waren sie „nach und nach verschwunden“.
- Sechs Wochen zuvor wurden an der Anlage von dem zuständigen Wartungsunternehmen Reparaturarbeiten im Bereich der Siebtrommel durchgeführt. Bisher konnte nicht ermittelt werden, ob Schutzvorrichtungen schon davor gefehlt hatten oder danach abhanden gekommen sind.
- Nach der Reparatur hatte das Recyclingunternehmen nicht kontrolliert, ob die technische Sicherheit der Anlage auch im Hinblick auf die Schutzvorrichtungen gegeben war.
- Das Fehlen von Schutzvorrichtungen wurde dadurch nicht als Mangel erkannt.
- Es erfolgten unzureichende Abstimmungen zwischen dem Recyclingunternehmen und der Reinigungsfirma.
- Die Beschäftigten waren nicht speziell unterwiesen.

Das Recyclingunternehmen sowie die Reinigungsfirma wurden mittels schriftlicher Anordnungen durch das LAS aufgefordert, sich gemäß Arbeitsschutzgesetz gegenseitig abzustimmen und dementsprechend ihre Beschäftigten zu unterweisen. Durch das Recyclingunternehmen ist abzusichern, dass nach Reparaturarbeiten die erforderlichen Schutzvorrichtungen wieder angebracht werden.

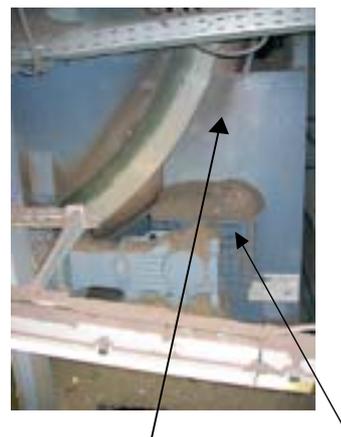
Abbildung 51:

Siebtrommel:
Schutzvorrichtung
zwischen
Motor und
Antriebsrolle
und
an der Antriebs-
rolle

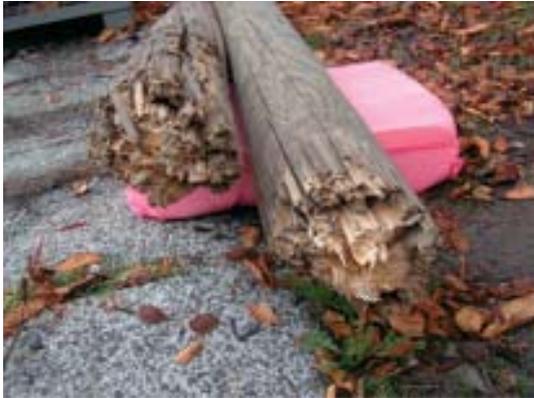
*Abbildung 52:
Bruchstelle mit umlaufender, tiefer Fäulnis*

2005 kam es zu zwei Unfällen beim Besteigen von Telefonmasten. In beiden Fällen waren die Holzmasten gebrochen. Während der eine Unfall relativ glimpflich ausging (der Verunfallte brach sich den rechten Arm), verlief der andere Unfall tödlich. Bei dem tödlichen Arbeitsunfall war der ca. 7 m lange und 15 cm dicke Mast 20 cm unter der Erdoberfläche abgebrochen. Nach Angaben auf den Bezeichnungsnägeln war der Mast erst vor zwei Jahren hergestellt und imprägniert worden. Wie die Unfalluntersuchung zeigte, war der Teil des Mastes, der sich im Erdreich befand, umlaufend ca. 3 cm tief verfault. Ein Gutachten ergab, dass er nicht ordnungsgemäß imprägniert worden war.

ten, Freileitungen und Oberleitungen“, dass Masten nur bestiegen werden dürfen, wenn sie standsicher sind. Der Arbeitgeber des Verunfallten hatte allerdings in einer Betriebsanweisung festgelegt, dass Masten generell vor dem Besteigen mit einem Holzuntersuchungsgerät geprüft werden müssen. Der Verunfallte war daraufhin aktenkundig unterwiesen worden, hatte es aber aufgrund seiner Berufserfahrung nicht für erforderlich gehalten, einen erst zwei Jahre alten Holzmast zu prüfen.

Beispielgebend für ähnliche Arbeiten bleibt die Erkenntnis, dass auch bei Holzmasten, die erfahrungsgemäß noch nicht verwittert sein könnten, vor dem Besteigen Holzuntersuchungen durchgeführt werden müssen.
