Kongress: Effektiver Brandschutz in der Nutztierhaltung 2023

Brand einer Schweinezuchtanlage am 25. Juli 2022—im Rahmen einer Großschadenslage

Herr Paul Burigk
amtlicher Tierarzt
Tierseuchenbekämpfung, Tiergesundheit

Seddin, 28.03.2023

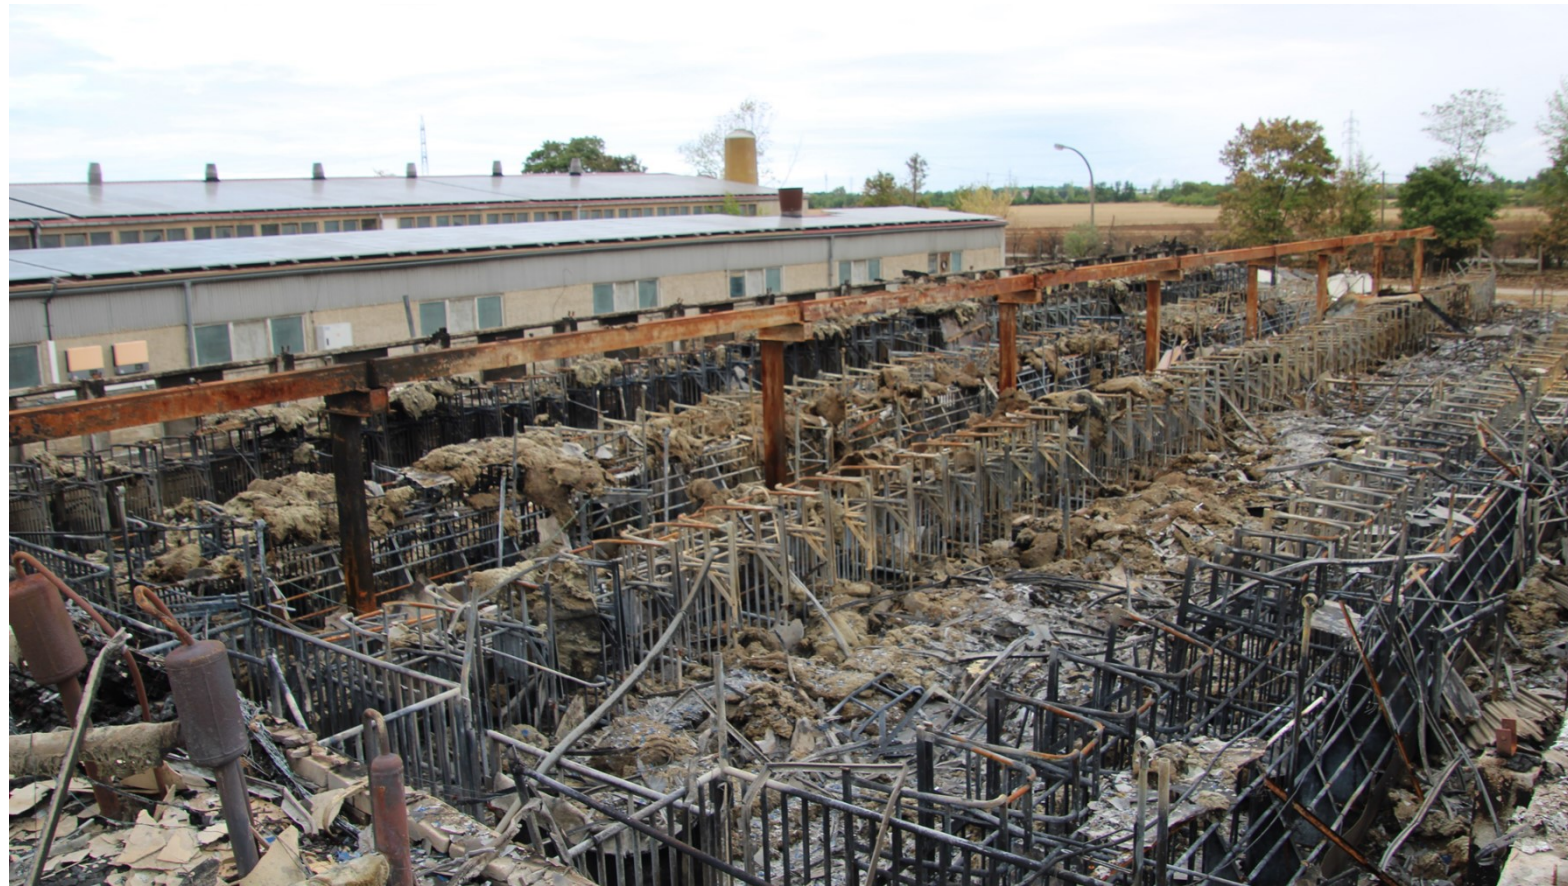
- Stall 2 und 10 komplett ausgebrannt
- verbrannte Tierkörper
- Asbestplatten
- Dämmstoffe
- PV-Anlage
- usw.

- nach Abschluss der Nachlöscharbeiten... riesiger Trümmerhaufen von gefährlichen Abfällen
- **Wohin? Wer? Wann?**
- gemeinsame Bemühungen (Betrieb, Versicherung, Verwaltungsstab, Landkreis, Entsorger)
- aber: bürokratischer Hürdenlauf über 28 Tage, bis die Freigabe erteilt wurde
