Meldepflichtige Arbeitsunfälle

Tödliche Unfälle bei der Arbeit

Weitere untersuchte Unfälle bei der Arbeit

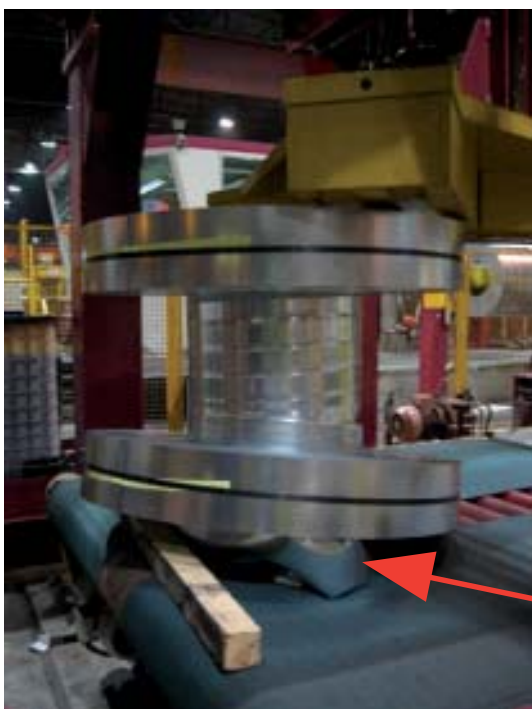
An einer automatischen Bindeanlage wurde verzinktes Breitband, das der Länge nach mehrfach geteilt war, zu sechs Spaltringen (je 1,1 t) konfektioniert. Beim Abnehmen der Ringe vom Drehkreuz zur Bindelinie stellte der Beschäftigte fest, dass zwei Ringe ineinandergelaufen waren und sich nicht separieren ließen. Der Versuch, sie am Kippstuhl zu trennen, scheiterte. Daraufhin positionierte er gezielt beide Ringe unter dem Stapelmagneten. Mit dem Stapelmagneten sollte der obere Ring angehoben werden, in der Annahme, dass sich der untere

Ring löst und liegen bleibt. Der untere Ring löste sich nicht. Andere Versuche, die Trennung der Ringe auszulösen, waren ohne Erfolg. Die beiden ineinandergelaufenen Ringe sollten nun deklassiert werden. Dazu mussten die Ringe wieder abgesenkt werden. Der Beschäftigte bemerkte dabei aber, dass sich die Innenwicklung des unteren Ringes gelöst hatte und nach unten gefallen war (Abbildung 42) und ein planes Ablegen der Ringe nicht möglich war. Dieses plane Ablegen ist eine sicherheitstechnische Voraussetzung für das Abschalten des Stapelmagneten. Bei unplanem Ablegen erfolgt durch die Schutzvorrichtung (ein im Stapelmagnet integrierter Druckschalter) keine Freigabe.

In der Überzeugung, dass beide Ringe unlösbar ineinandergewickelt sind, griff er mit beiden Händen unter die Ringe, um den Innenschlag des unteren Ringes zurückzuschieben. In diesem Augenblick löste sich der untere Ring. Da der Beschäftigte Handschuhe trug, konnte er sich durch instinktives Herausziehen beider Hände selbstständig befreien. Dennoch quetschte er sich an beiden Händen mehrere Fingerglieder ab.

Der Beschäftigte hatte die Situation einer verkeilten schwebenden Last falsch eingeschätzt. Eine Betriebsanweisung für diese Tätigkeit lag vor, berücksichtigte aber nicht im vollen Umfang das richtige Verhalten bei der Separierung ineinandergelaufener Spaltringe. Aus diesem Grund wurde die Überarbeitung der Gefährdungsbeurteilung und der dazugehörigen Betriebsanweisung angeordnet. Bis zum Inkrafttreten der neuen Betriebsanweisung galt das Verbot der Trennung ineinandergelaufener Spaltringe. Durch das Unternehmen wurde eine

Abbildung 42:
Blick von hinten auf den Stapelmagneten
(herausgefallener, z. T. aufgewickelter Innenschlag (Kantholz wurde später dorthin gelegt, um den unteren Ring zur Entnahme der Handschuhe aufzuhebeln))

Auswertung des Unfalles in allen Teams der Bindeanlage vorgenommen.

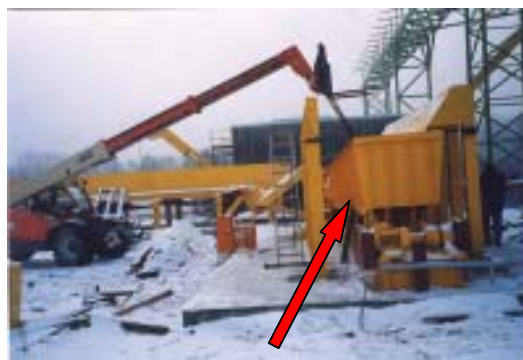
Abbildung 43:

Zwei Schlosser waren durch einen Arbeitnehmerüberlassungsvertrag für Montagearbeiten in ein Holzkraftwerk entliehen worden. Dort wurde eine Hackanlage aufgebaut. Die Leiharbeiternehmer sollten unter Anleitung des Montageleiters zwei Prallwände mit angeschraubten Stützen an der Vibrorinne der Hackanlage montieren und verschweißen. Nach mehreren Montageversuchen wurde festgestellt, dass ein laut Montagetechnologie vorgegebener Abstand nicht einzuhalten ist. Der Montageleiter legte fest, dass die Stützen ausgerichtet, die Verschraubungen der einen Prallwand entfernt, zur Vibrorinne ausgerichtet und anschließend mittels E-Schweißgerät angeheftet werden sollten. Sie sollten später verschweißt werden, da die vorgebohrten Löcher nicht mehr zueinander passen. Nach Beendigung dieser Arbeiten stimmte das technologisch vorgegebene Maß noch immer nicht. Da aber die Stützen ausgerichtet waren, konnten diese durch eine Fremdfirma mit Beton vergossen werden. Weil der Montageleiter in seine Firma fahren musste, wies er die beiden Leiharbeiternehmer an, die Prallwände am folgenden Arbeitstag eigenständig zu versetzen und sie auf das vorgesehene Maß zu bringen. Wie sie das genau ausführen sollten, sagte er ihnen nicht.

Als am nächsten Morgen der zweite Leiharbeiternehmer zur Baustelle kam, arbeitete sein Kollege bereits mit dem Trennschleifer. Nachdem er alle Hefstellen getrennt hatte, stieg er in die Vibrorinne und schweißte an der Prallwand eine Öse an. Dann befestigte er einen Kettenzug an der Öse und an der gegenüberliegenden Vibrorinne und betätigte den Kettenzug, um die Vib-

rorinne etwa 1 bis 2 cm nach innen auszurichten. Unmittelbar nach Betätigung des Kettenzuges kippte die Prallwand in die Vibrorinne, da sie nicht mehr ausreichend an den Stützen gesichert war. Der Schlosser wurde zwischen Prallwand und Vibrorinne eingeklemmt und erlitt einen Beckenbruch.

Vibrorinne in Blickrichtung Hacker

Entsprechend der Gefahrensituation wären Sicherungsmaßnahmen gegen das Umfallen der Prallwand notwendig gewesen. Diese Arbeiten hätten nicht ohne Anleitung eines fachlich geeigneten Vorgesetzten ausgeführt werden dürfen. Beide Leiharbeiternehmer waren zur Arbeitsausführung und zu den möglichen Gefahren nicht unterwiesen worden. Die Arbeiten wurden nach Anordnung des LAS eingestellt. Erst nach Überarbeitung der Gefährdungsbeurteilung gemeinsam durch Verleiher und Entleiher und nach Unterweisung der Beschäftigten durften die Arbeiten fortgeführt werden.

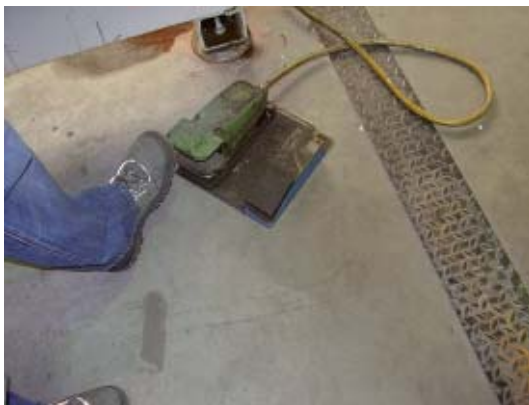
Abbildungen 44:

Die ausschließlich für die Umformung eines Blechteiles eingesetzte Presse wurde über mehrere Jahre an nur einem Arbeitstag im Monat betrieben. Zwei Blechteile kleiner Abmessungen wurden gleichzeitig in die am unteren Pressenwerkzeug befestigte Werkstückaufnahmevorrichtung mit beiden Händen eingelegt und während des Pressenarbeitsganges gehalten. Durch einen ortsbeweglichen Fußtaster erfolgte die Auslösung des Pressenarbeitsganges (Abbildung 44).

Der ortsbewegliche Fußschalter an der Abkantpresse

Zum Zeitpunkt des Unfalls wurde der Pressenarbeiter durch einen ihm zuarbeitenden Schüler abgelenkt. Nachdem er die erste Taststufe ausgelöst und das Abkantwerkzeug sich bis auf eine eingestellte Spaltbreite von ca. 20 mm gesenkt hatte, bemerkte er, dass sich mehrere Finger beider Hände zwischen den Pressenwerkzeugen befanden. Er beugte sich reflexartig nach vorn, betätigte mit dem Fuß die zweite Taststufe und löste damit ungewollt den Pressvorgang aus. Somit kam es zum vollständigen Schließen der Pressenwerkzeuge. Der Beschäftigte verlor mehrere Fingerglieder an beiden Händen.

Vorgeschrieben ist das Vorhandensein von Schutzeinrichtungen, die ein Hineingreifen in den Freiraum zwischen den sich schließenden Pressenwerkzeugen sicher verhindern:

- Für das Heranführen der Pressenwerkzeuge aus der Ausgangsposition bis zu einem Abstand von 8 mm ist entweder eine Zweihandbedienung, ein in einem Abstand von mindestens 1 m zur Presse fest montierter Fußschalter oder, bei Verwendung eines ortsbeweglichen Fußschalters, das Vorhandensein einer berührungslos wirkenden Schutzeinrichtung erforderlich.
- Zum Schließen der Pressenwerkzeuge ist die Verwendung eines ortsbeweglichen Fußschalters nur zulässig, wenn der Werkzeugabstand 8 mm oder weniger beträgt und somit ein Hineingreifen in den Freiraum zwischen den Pressenwerkzeugen nicht mehr möglich ist.

Die Presse wurde jedoch ohne die erforderlichen Handschutzeinrichtungen betrieben. Des Weiteren war der Werkzeugabstand bei Auslösung des Pressvorganges mittels ortsbeweglichem Fußschalter zu groß eingestellt.

Als Sofortmaßnahmen nach dem Unfalleintritt wurden die Außerbetriebnahme der Presse sowie eine Überprüfung der Betriebsweise aller weiteren Pressen durch das Landesamt für Arbeitsschutz angeordnet. Nach dem Unfall wurde vom Unternehmen die Presse auf Grund ihrer sicherheitstechnisch unzureichenden Ausstattung vollständig stillgelegt. Weiterhin wurde an zwei weiteren Pressen die Steuerung derart geändert, dass die Bewegung der Werkzeuge bis auf einen Abstand von 8 mm ausschließlich mit der Zweihandbedienung möglich ist. Eine Bestellung berührungslos wirkender Schutzeinrichtungen wurde ausgelöst. Zusätzlich werden die jeweils erforderlichen sicherheitstechnischen Einstellungen der Pressen werkstückbezogen festgelegt und in die Fertigungsdokumentation aufgenommen.
