1. Unfallgeschehen

1.2 Tödliche Unfälle bei der Arbeit

Störungsbeseitigung – eben mal so

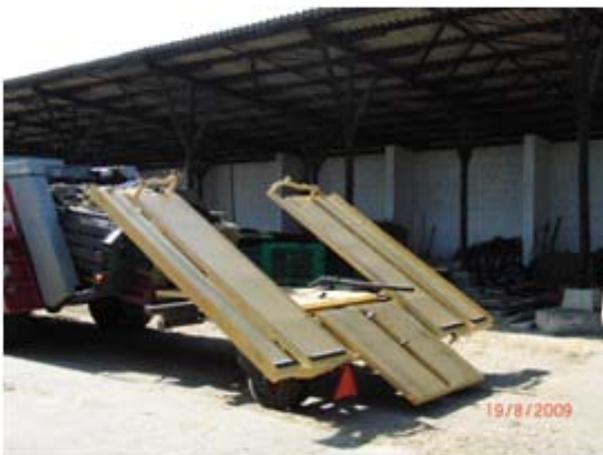
Abbildung 18: Abgekippter Strohballensammler

Die Ermittlungen ergaben, dass die Zugmaschine zum Zeitpunkt des Unfalls im Leerlauf lief und jeweils nur ein Strohballen auf dem Feld abgeworfen war. Wahrscheinlich hatte der Agrotechniker dies bemerkt und hielt an, um die Ursache der Fehlfunktion zu ergründen. Er ignorierte den Warnhinweis „Quetschgefahr“ am Ballensammelwagen (Abbildung 19) und begab sich bei laufendem Motor unter die Plattform des Ballensammelwagens. Vermutlich löste er den Abkippvorgang per Hand unter der Plattform aus. Die mit drei Strohballen beladene Plattform kippte nach unten. Dabei wurde er durch die kippende Plattform zu Boden gedrückt, eingeklemmt und so gequetscht, dass er selbst keine Hilfe herbeirufen konnte. Die Möglichkeit, den Kippvorgang über den Bordcomputer auszulösen, nutzte er nicht. Die Bedienungsanleitung für den Ballensammelwagen lag in der Zugmaschine.

Grundsätzliche technische oder sicherheitstechnische Mängel stellte der Sachverständige nicht fest. Eine unzureichende Funktion des mechanischen Anschlages zur Auslösung des Abkippensensors konnte nicht ausgeschlossen werden. Der Sachverständige unterbreitete Vorschläge für die Verbesserung der Sicherheit.

Der Hersteller hat in Auswertung des Unfalls die Vorschläge geprüft, die Maschine geändert und die Ballensammelwagen über den Händler nachgebessert. Betroffen waren zwei Typen, die von 2002 bis 2009 ausgeliefert worden waren.

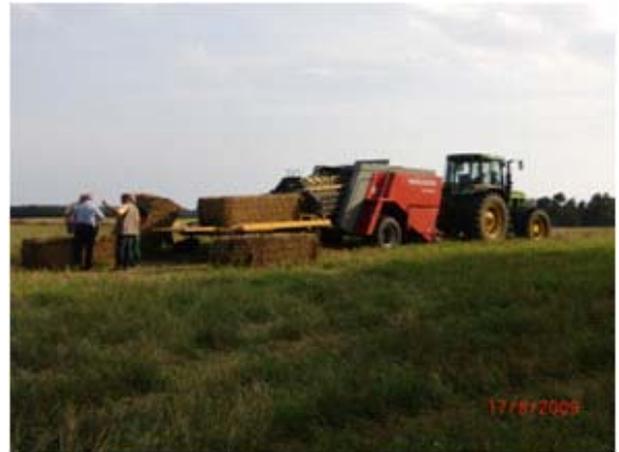
Abbildung 20: Zugmaschine mit Strohpresse

Vor der Benutzung musste das Arbeitsmittel, bestehend aus Zugmaschine, Strohpresse und Ballensammelwagen, in der betrieblichen Werkstatt montiert und eingerichtet werden. Der geschulte Agrotechniker und spätere Fahrzeugführer wurde vom Fachbetrieb bei der zweitägigen Montage mit einbezogen. Nach Vorliegen der Prüfbescheinigungen für das verkettete Arbeitsmittel konnte mit der Ernte begonnen werden. Der Agrotechniker fuhr allein auf das Feld.

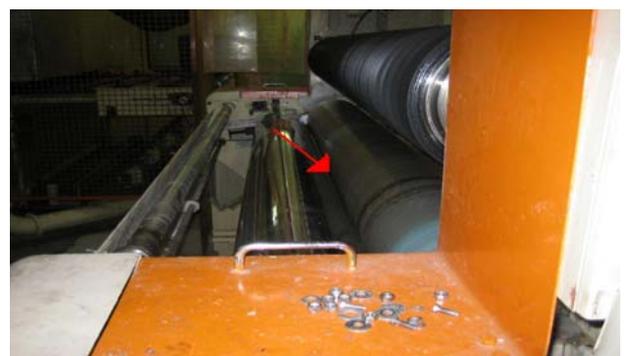
Abbildung 21: Dosierwalzen, Einzugsstelle

Der Anlagenfahrer einer Flüssigbeschichtungsanlage für Laminat hatte den Arbeitsauftrag, die Reinigungsarbeiten durchzuführen. Er reinigte die laufenden Dosierwalzen wie üblich mittels Lappen und Schwämmen. Zur besseren Erreichbarkeit der Walzen für die Reinigungsarbeiten wird die Beschichtungsmaschine mit den Dosierwalzen seitlich aus der Anlagenlinie ausgekoppelt und anschließend gereinigt. Dabei wurde seine linke Hand von den Walzen eingezogen und erheblich gequetscht. Der Anlagenfahrer war in der Lage, mit der rechten Hand die Reißleine zu ziehen, so dass ein weiteres Einziehen des Armes verhindert werden konnte.

Für die Reinigungsarbeiten an der Beschichtungsanlage gab es eine detaillierte Betriebsanweisung, die die einzelnen Arbeitsschritte für die Reinigung festschreibt. Danach ist der Dosierspalt zwischen den Walzen auf das größtmögliche Maß von ca. 120 mm zu öffnen. Erst danach sind die Walzen einzuschalten. Durch den Reinigungsmodus laufen die Walzen nur mit geringer Geschwindigkeit, so dass die Rei-

nigung der Walzen mit Lappen und Schwämmen gefahrlos erfolgen kann. Der Anlagenfahrer befolgte die Betriebsanweisung nicht und reinigte die Walzen, ohne den festgelegten Dosierrast einzustellen.

Der Anlagenfahrer wurde nachweislich anhand der Betriebsanweisung unterwiesen. Die Gefährdungsbeurteilung nach § 5 Arbeitsschutzgesetz zu diesem Arbeitsplatz lag vollständig vor. Der Beschäftigte ist seinen Pflichten als Anlagenfahrer nicht nachgekommen, für seine eigene Sicherheit Sorge zu tragen, indem er die Weisungen des Arbeitgebers befolgt. Es wurde veranlasst, dass der Unfall durch den Arbeitgeber auszuwerten ist und alle gleichartig Beschäftigten nochmals zu unterweisen sind.

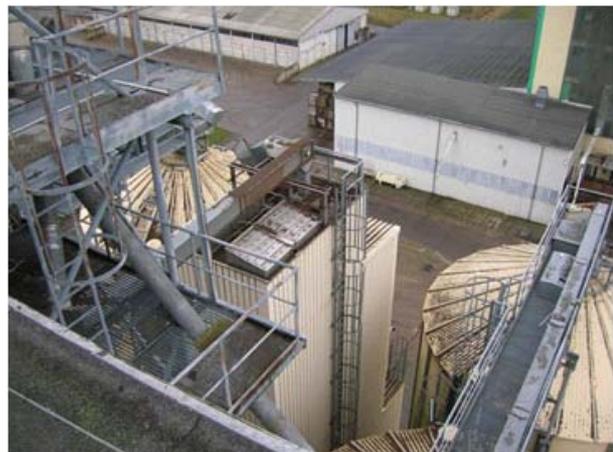
Abbildung 22: Sicht auf die Befüllstelle

Als sich der Austrag der Trocknungsanlage nicht mehr öffnete, schaltete die Steuerung der Anlage auf Störung. Im Verlauf der Fehlersuche stellte der Beschäftigte fest, dass eine Regenklappe auf dem Dach der Trocknungsanlage offen stand. Das ungereinigte Trocknungsgut hatte sich bis auf das Dach und in den Regenklappen der Trocknungsanlage abgesetzt und ver-

Der Unfall resultierte aus mehreren Ursachen. Durch die Annahme von Sonnenblumenkernen mit einer zu hohen Restfeuchte und einem zu hohem Besatz konnte die Ware nicht über die Reinigung der Trocknungsanlage gefahren werden. Dadurch kam es bei der Trocknung der Ölfrüchte zu Störungen in der Trockneranlage. Zur Störungsbeseitigung an der Regenklappe schaltete der Beschäftigte den Kompressor, der die Regenklappen über Druckluft ansteuert, aus. Dabei beachtete der Beschäftigte nicht, dass der Kompressor und die Druckschläuche der Regenklappen noch mit Restenergie gefüllt blieben, so dass die Regenklappe nach erfolgter Störungsbeseitigung noch einmal schließen konnte. Eine Stelleinrichtung, um nach dem Abschalten des Kompressors die Restenergie in den Druckschläuchen der Regenklappen gefahrlos abzuleiten, war nicht vorhanden. Dies wäre zum Unfallzeitpunkt nur über einen Bajonnettverschluss innerhalb der Druckluftleitung möglich gewesen.

1. Hinsichtlich der möglichen Restfeuchte werden neue Qualitätskriterien mit niedrigeren Feuchtwerten für die Annahme von Ölfrüchten festgelegt, um eine Vorreinigung zu ermöglichen und ein Verstopfen der Trockneranlage zu vermeiden.
2. In die Druckleitung des Kompressors wird ein Dreiwege-Stellventil eingebaut, so dass im Bedarfsfall eine Entspannung der Druckleitung zu den Regenklappen möglich ist.
3. Die notwendigen Schalthandlungen werden in eine Betriebsanweisung für die Trockneranlage eingearbeitet.

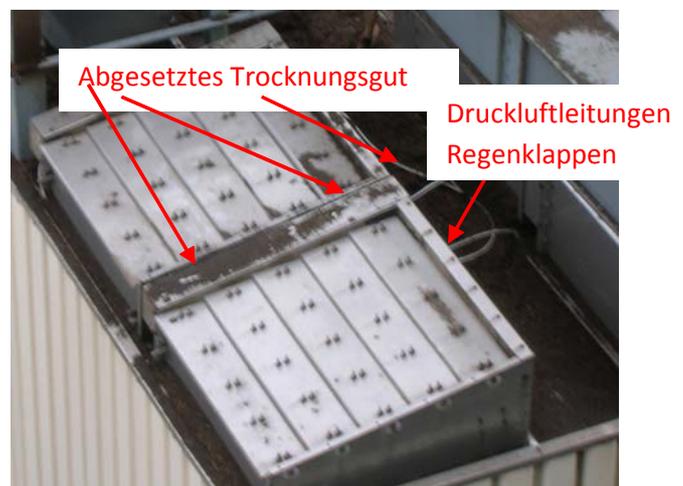
Abbildung 23: geschlossene Regenklappen

hinderte das Schließen einer Regenklappe. Die Regenklappen sind als Jalousieklappen ausgeführt, die über Druckluft mittels Lamellen öffnen und schließen. Der Beschäftigte schaltete, nachdem er die Störungsursache festgestellt hatte, den Kompressor aus, welcher die Regenklappen über Druckluft ansteuert. Danach begab er sich auf das Dach des Trockners und begann mit der Reinigung der offen stehenden Regenklappe. Während der Reinigung der Regenklappe schlug diese plötzlich zu und quetschte die linke Hand des Beschäftigten zwischen den Lamellen der Regenklappe ein. Der Beschäftigte konnte nur mit großer Mühe seine verletzte Hand aus der Klappe befreien und vom Dach der Trocknungsanlage steigen.
