1.1 Entwicklung der meldepflichtigen und tödlichen Arbeitsunfälle

1.2 Tödliche Unfälle bei der Arbeit

1.3 Untersuchung von tödlichen und bemerkenswerten² Unfällen bei der Arbeit

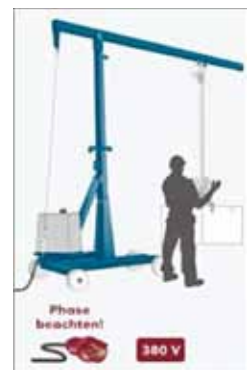
Abbildung 25:
Anwendung des
Maurerkranes

2014 ereigneten sich auf der Baustelle einer Brandenburger Baufirma gleich zwei Unfälle beim Einsatz von Minikränen mit kraftschlüssigen Greifzangen, sogenannten Steinversetzhilfen, beim Mauerwerksbau mit Kalksandsteinelementen.

1. Zu einem Unfall mit zwei verletzten Personen (schwere Kopfverletzungen, Hüftverletzungen) führte die unsachgemäße Verwendung eines Minikranes Typ Lissmac LMK 300 TFE mit einem Steingreifer Typ Vario VSG 510. Diese wurden zum Anheben einer Steinpalette (ca. 480 kg) verwendet. Dadurch wurde die maximale Tragfähigkeit des Minikranes von 300 kg überschritten und es kam zum Umsturz desselben.

Im Rahmen der Unfallauswertung wurden dem Arbeitgeber durch das LAS die Schulung und Unterweisung der Beschäftigten, die regelmäßige Überprüfung der Arbeitsmittel (Minikran und Lastaufnahmemittel) und der Kalksandstein-Mauersteine auf Beschädigung mündlich angeordnet. Diese Maßnahmen wurden umgehend durch den Arbeitgeber auf der Baustelle umgesetzt. Die bereits vorhandenen betrieblichen Regelungen wurden überarbeitet und dem LAS vorgelegt.
