## 6. Marktüberwachung

### **Sicherheit von Dekorationsobjekten**

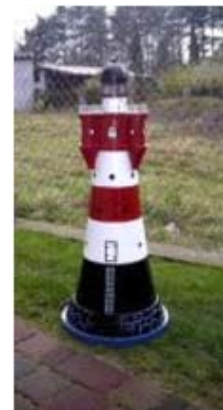
Abbildung 33:  
Leuchtturmmodell

Ein brandenburgischer Großhändler bot diverse Dekorationsobjekte aus Kunststoff und Beton, wie z. B. Figuren, Säulen, Vitrinen sowie Leuchten für den Innen- und Außenbereich über das Internet an. Auf Grund eines Hinweises aus dem norddeutschen Raum wurden einige dieser Produkte, insbesondere elektrisch betriebene Leuchten und verschiedene Modelle von Dekorationsleuchttürmen (Abbildung 33), bestimmt für den Innen- und Außenbereich, untersucht.

Im Verlauf der weiteren Anhörung gab der Inverkehrbringer an, die Produkte von einem Hersteller in Polen zu beziehen. Da er die Produkte unabhängig von den Bezugsquellen unter seinem Namen vertrieben hat, bleibt er im Sinne des Geräte- und Produktsicherheitsgesetzes ein Hersteller und damit in der direkten Verantwortung. Das LAS untersagte den Vertrieb der Leuchttürme.

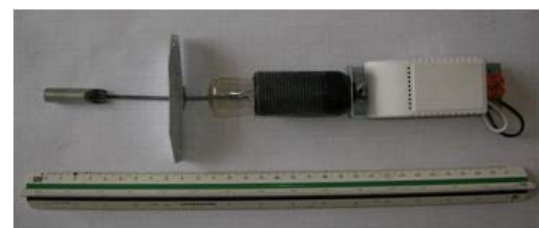
Abbildung 34:  
Mangelhafte Installation

- der für eine Verwendung von Leuchten im Außenbereich erforderliche Schutzgrad IP44 nicht gewährleistet,
- die Leuchte mit einem sogenannten „Euro-Stecker“ ausgerüstet, ohne dass sie die Anforderungen der Schutzklasse 2 erfüllte,
- stromführende Leiter nur basisisoliert (Abbildung 34) und die Befestigung des Leuchtmittels von außen indirekt über leitende Bauteile berührbar und
- der Nennquerschnitt der Anschlussleitung nur 0,5 mm<sup>2</sup>. Er wies damit nicht die mindestens erforderlichen 0,75 mm<sup>2</sup> auf.

Alles in allem wirkte die gesamte elektrische Installation, einschließlich der Blinklichtsteuerung, nicht fachgerecht. Es war deutlich zu erkennen, dass die erforderlichen elektrotechnischen Fachkenntnisse beim Hersteller nicht vorhanden waren.
